Denkmalpflege im Kanton Schwyz 2024

530-jähriges Wohnhaus erstrahlt in neuem Glanz

Lauerz, Wohnhaus Gütsch, Bergstrasse 6, KSI 10.015

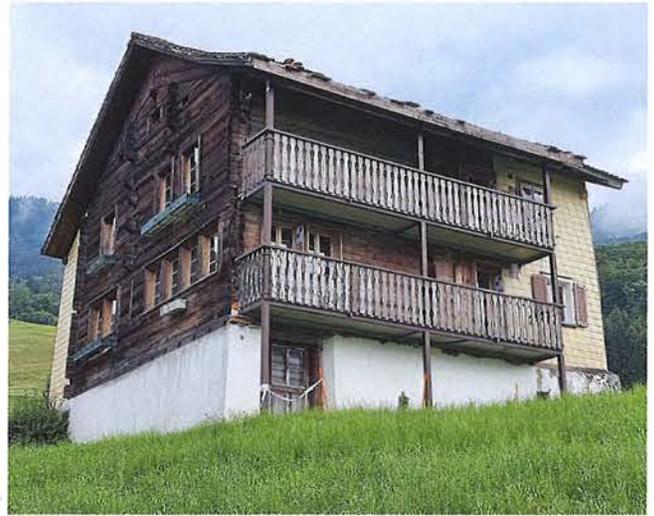
Abb. 11: Haus Gütsch vor der Restaurierung, Ansicht von Südosten. (Foto: Kantonale Denkmalpflege Schwyz)

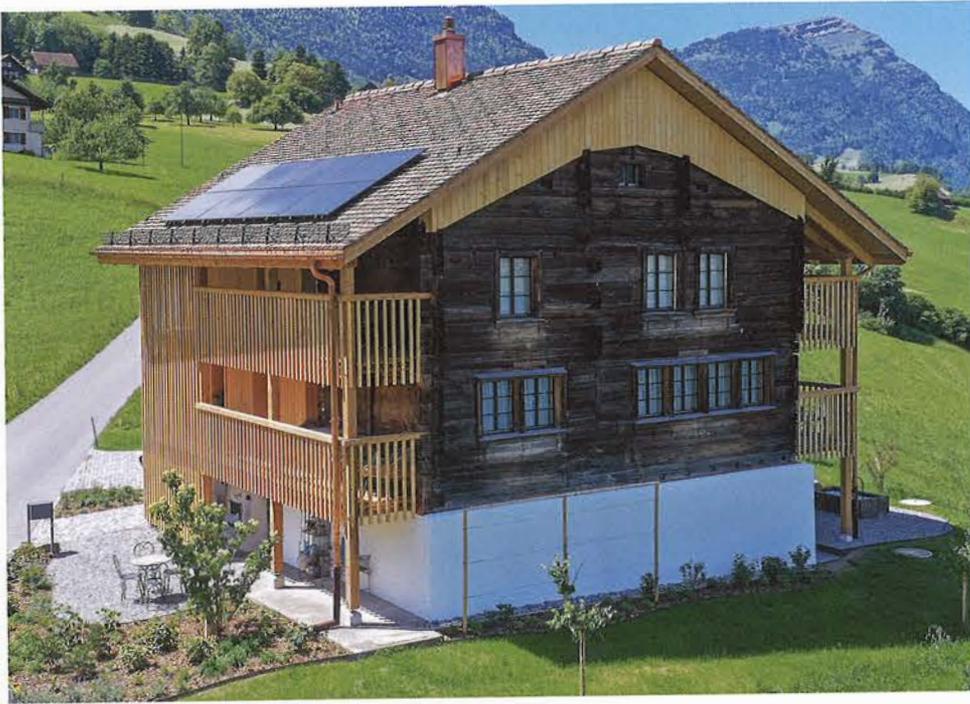
Abb. 12: Haus Gütsch nach der Restaurierung, Ansicht von Norden. (Foto: Strüby AG)

Äusserlich zeigt sich das Haus stark verändert (Abb. 12). So wurden die Eternitschindeln an der Südfassade entfernt und durch eine traditionelle, unbehandelte Holzschalung

ersetzt. Das Dach wurde komplett erneuert und mit naturroten Biberschwanzziegeln neu eingedeckt. Die Fenster mussten ebenfalls ersetzt werden. In der Farbgebung einigte man sich auf eine dunkle Lasur. Die Gebäudehülle wurde energetisch saniert, das Vorderhaus mit einer Innendämmung, das Hinterhaus mit einer Aussendämmung. Der ursprüngliche Treppenaufgang auf der Westseite wurde wiederhergestellt, während je zwei gedeckte Laubengänge an der Nord- und Südseite wertvolle Aussenräume bieten.

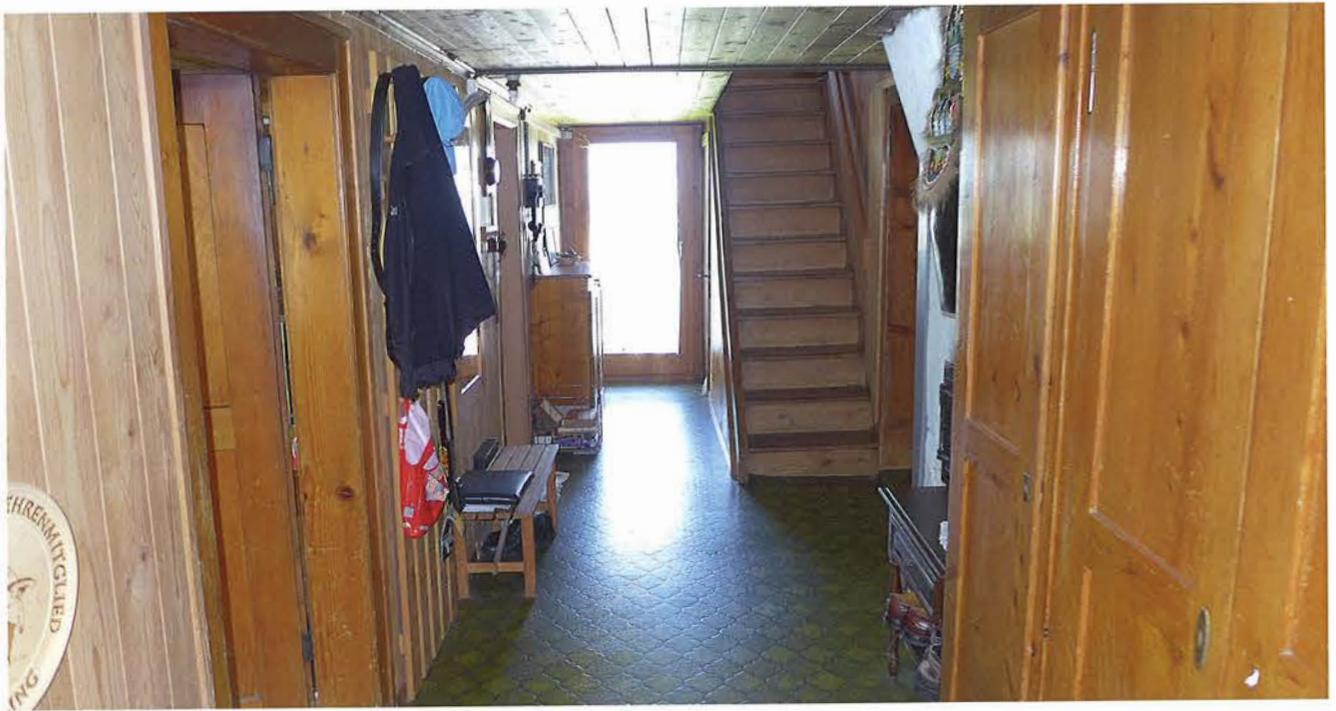
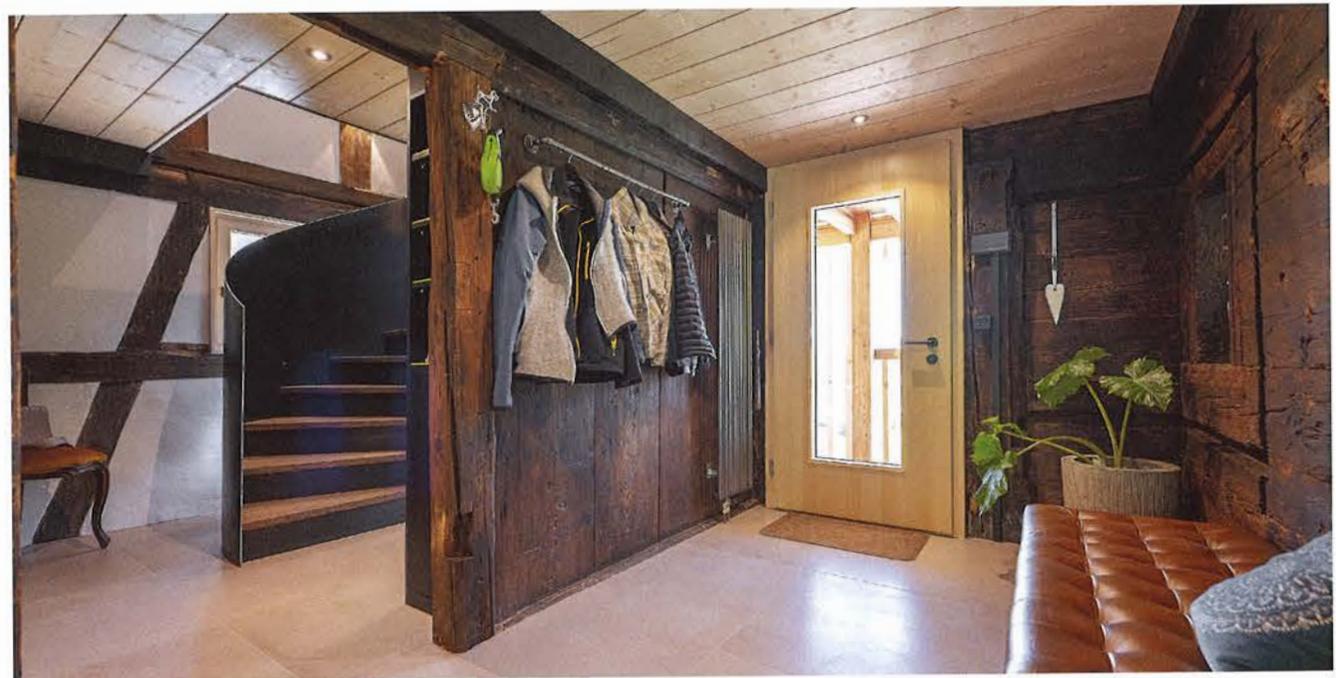
Abb. 13 und 14: Korridorbereich vor und nach der Restaurierung im ersten Wohngeschoss, neu mit Haupteingang und Metalltreppe. (Foto: Strüby AG)

mente vergangener Bewohnerinnen und Bewohner (konzentrische Kreise oder Rosetten) hervorgehoben werden. Während die Grundrissstruktur und die Raumhöhen bei etwas über zwei Metern belassen wurden, sticht eine moderne platzsparende Wendeltreppe in Rohstahl besonders ins Auge (Abb. 13 und 14). Weitere Highlights sind die offene Küche, die nun teilweise wieder wie früher bis unters Dach hinauf reicht oder die helle, gemütliche Stube mit dem alten, restaurierten Kachelofen (Abb. 15). Die technische Infrastruktur wurde komplett erneuert. Eine Luft-Wasser-Wärmepumpe sorgt für wohlige Wärme, während eine Photovoltaikanlage das Haus nachhaltig mit Energie versorgt.¹⁰

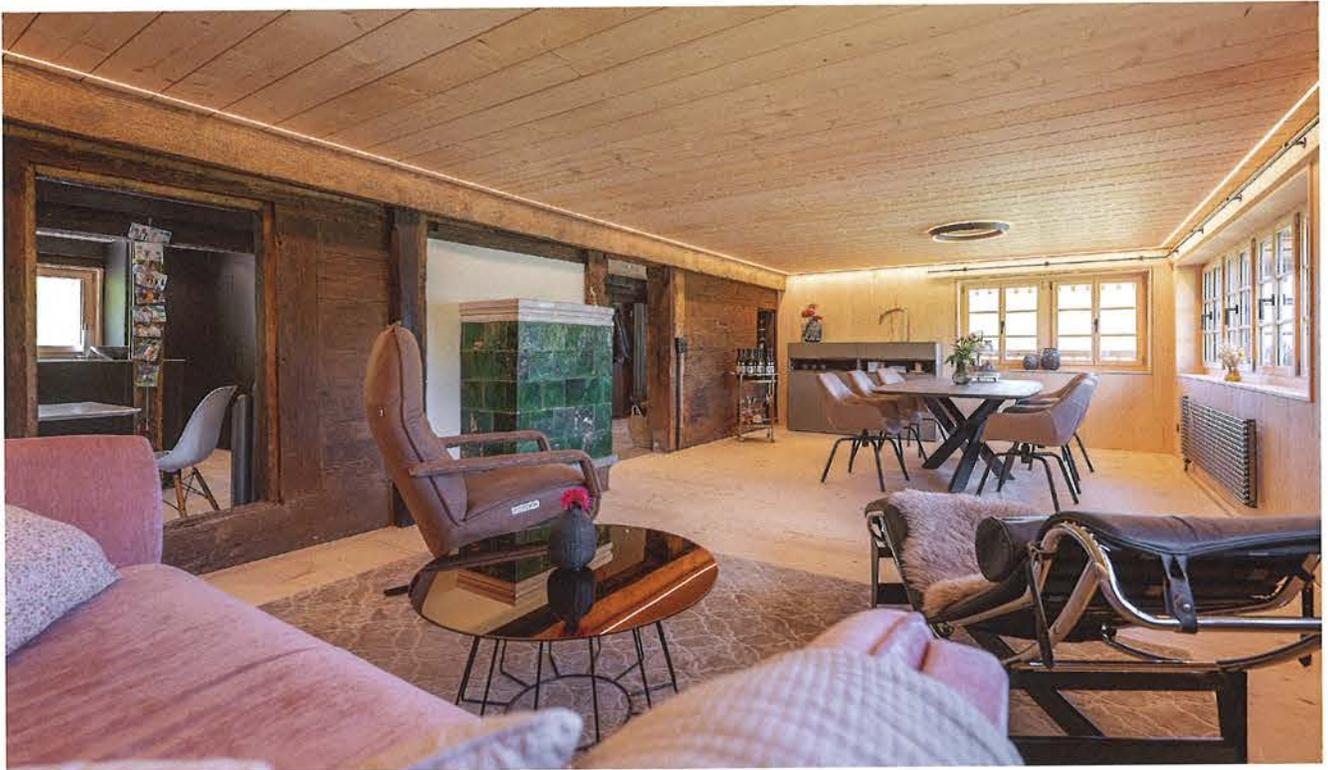
Abb. 15: Stube mit verkleinertem, restauriertem Kachelofen im ersten Wohngeschoss. (Foto: Strüby AG)
