Fassadenerneuerung Bürogebäude Schibli Gruppe in Zürich ZH

Architektur & Planung

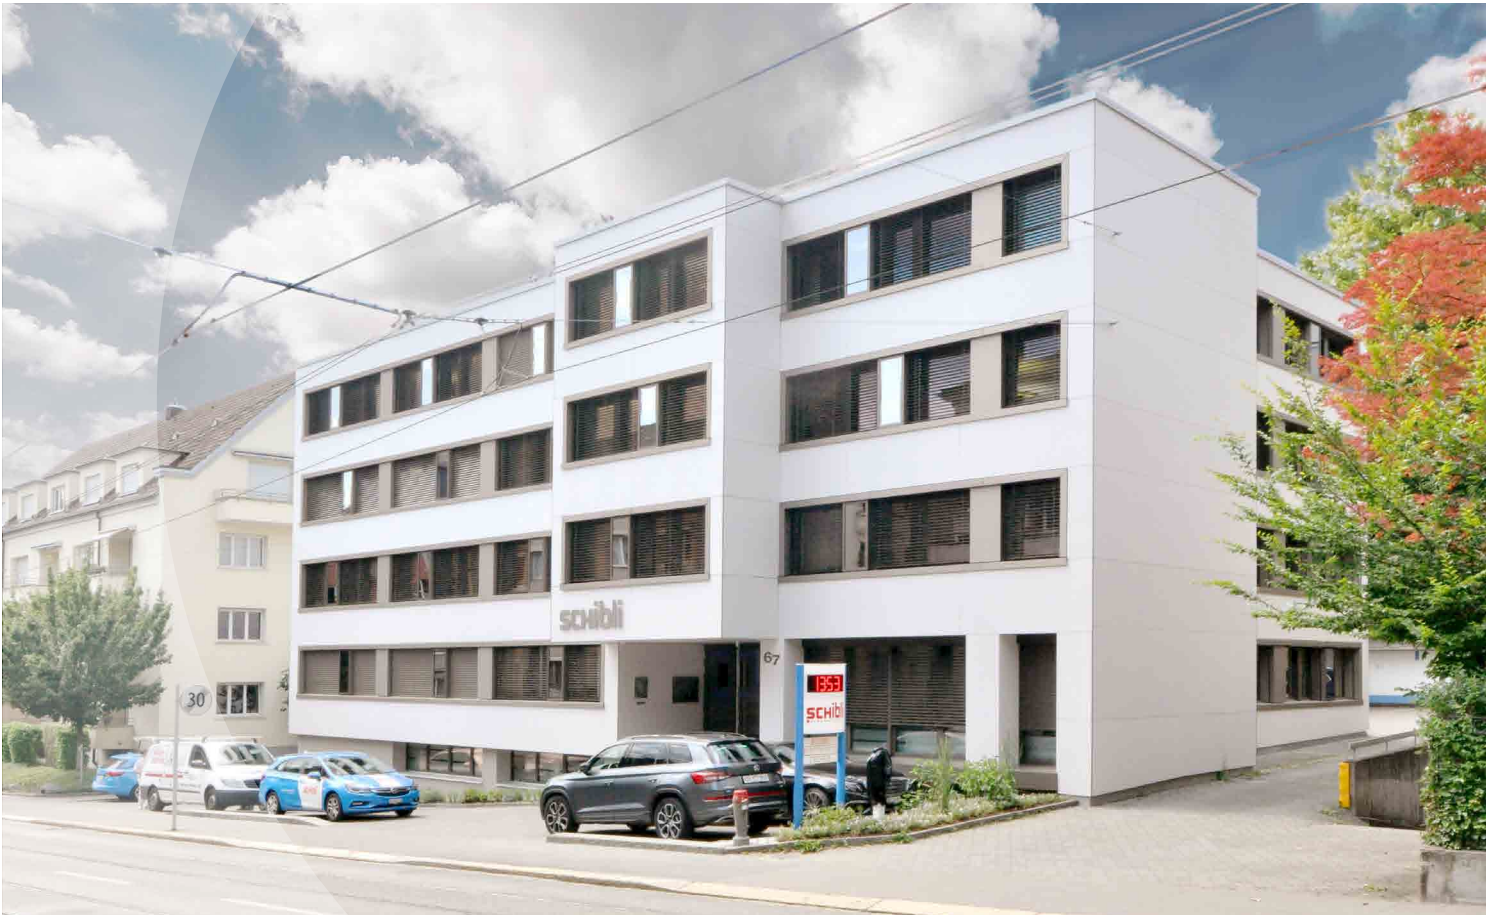
Mitten im Stadtzentrum an der Klosbachstrasse 67 im Kreis 7 in 8032 Zürich steht das Bürogebäude der Schibli Gruppe. Die graue, in die Jahre gekommene Betonfassade, wurde mittels Brüstungselementen aus Holz mit vorgehängten Faserzementplatten zu neuem Leben erweckt und integriert sich frisch und modern in der urbanen Umgebung. Da die alte Fassade weder genügend Schutz vor Schall noch vor sommerlicher Hitze bot, entschied sich die Bauherrschaft für eine Gesamtsanierung der Fassade. Mit der Erneuerung erhielt das Bürogebäude der Schibli Gruppe nicht nur eine neue Ansicht, sondern auch eine Aufwertung des Bestandes in jeglicher bauphysikalischen Hinsicht (Schall / Wärme / Komfort). Das umfassende Lösungskonzept für Hüllensanierung beinhaltet die Erarbeitung eines Lüftungskonzepts mit hohen Anforderungen an Akustik und Einbruchschutz sowie ein Schutz vor Graffiti-schäden. Mit der Vorfabrikation der Holz-Elemente für die Gebäudehülle verkürzte sich die Bauzeit, was von Vorteil war, da die Gebäudehüllensanierung im Vollbetrieb der Büronutzung erfolgte. Auch die logistische Herausforderung im Zürcher-Stadtkern wurde mit Bravour gemeistert. Hochwertige Materialien, präzise und effiziente Arbeit sowie viel Engagement lassen nun das Gebäude wie neu erscheinen.

- 4 Stockwerke
- Fassade mit grossformatigen Faserzementplatten
- Fassadenfläche: 490 m²
- Fensterbänder aus Holzmetallfenstern mit Zargen aus farbig anodisierten Aluminiumblechen und vorgesetzten Lüftungsverglasungen
