Fassadenerneuerung Schibli Gruppe in Zürich ZH

Mitten im Stadtzentrum an der Klosbachstrasse 67 im Kreis 7 in 8032 Zürich steht das Bürogebäude der Schibli Gruppe. Die graue, in die Jahre gekommene Betonfassade, wurde mittels Brüstungselementen aus Holz mit vorgehängten Faserzementplatten zu neuem Leben erweckt und integriert sich frisch und modern in der urbanen Umgebung.

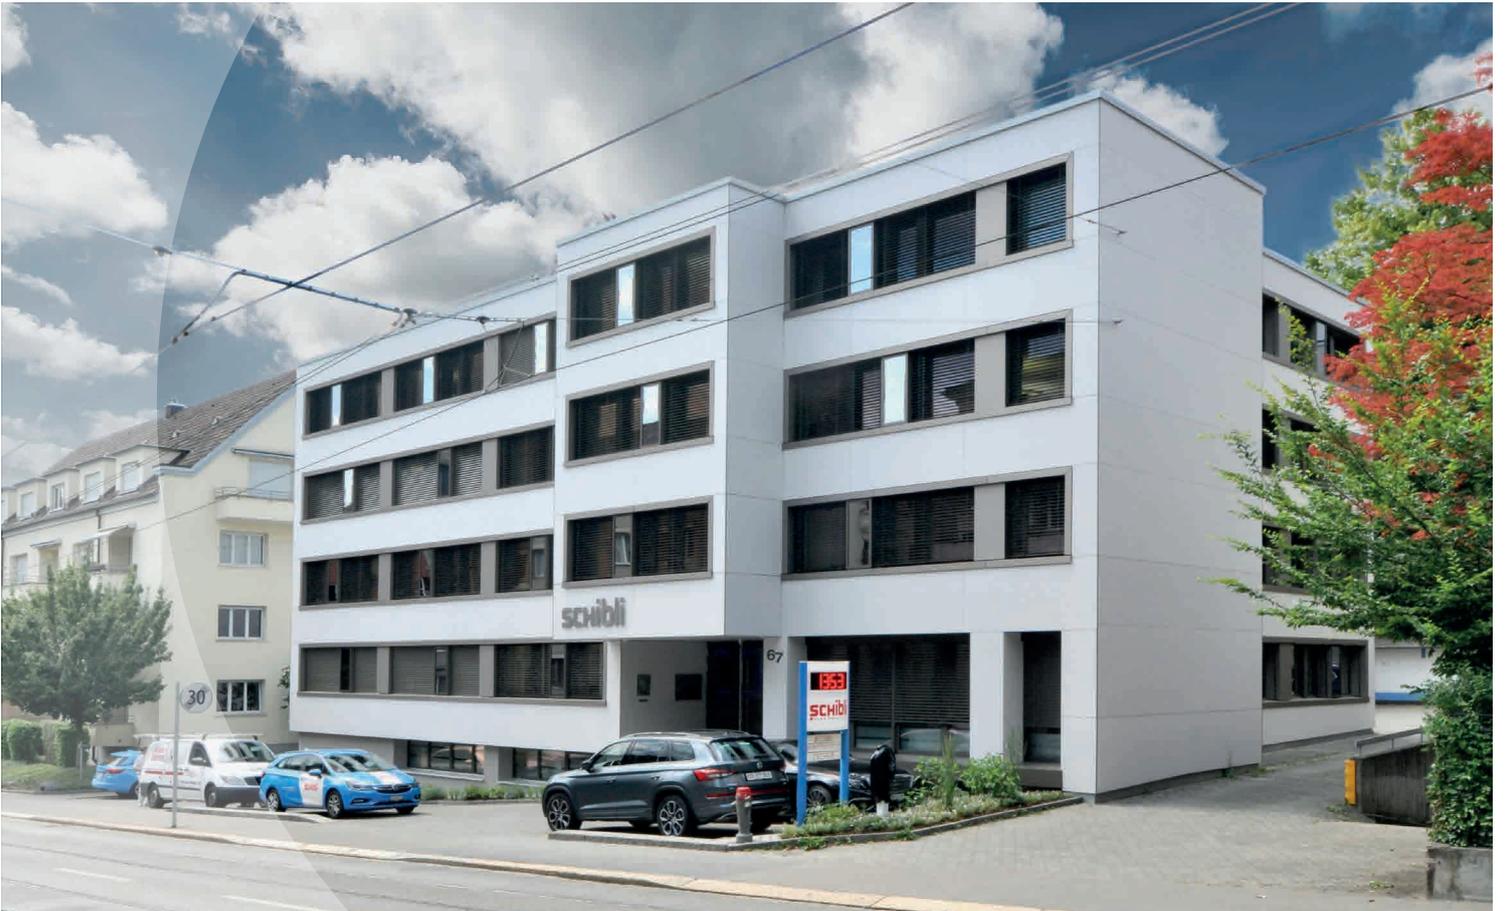
- Brüstungen und opake Bereiche aus grossformatigen Faserzementplatten (teils mit Graffiti-schutz)
- Fensterbänder aus Holzmetallfenstern mit Zargen aus farbig anodisierten Aluminiumblechen und vorgesetzten Lüftungsverglasungen
